甘肃省敦煌市莫高窟供水工程

水土保持监测总结报告

编制单位：中水北方勘测设计研究有限责任公司

二〇二五年五月

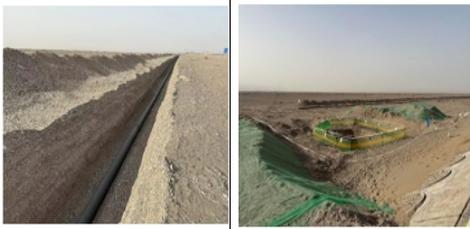
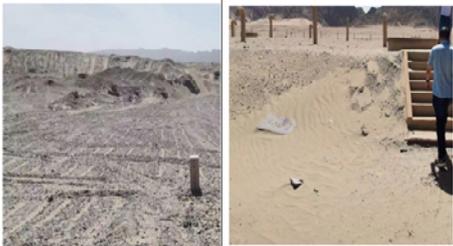
监测照片 (拍摄于 2024年 第二季 度)

甘肃省敦煌市莫高窟供水工程水土保持监测意见书		甘肃省敦煌市莫高窟供水工程水土保持监测意见书	
项目名称	甘肃省敦煌市莫高窟供水工程	项目名称	甘肃省敦煌市莫高窟供水工程
建设地点	甘肃省敦煌市	建设地点	甘肃省敦煌市
建设单位	敦煌研究院	建设单位	敦煌研究院
监测单位	中水北方勘测设计研究有限责任公司	监测单位	中水北方勘测设计研究有限责任公司
监测人员	侯越明、郭琦	监测人员	侯越明、邱业
监测时间	2023年1月1日至2023年3月31日	监测时间	2024年4月1日至2024年6月30日
监测意见	①对施工造成的裸露区域及时进行防尘网覆盖处理； ②及时推进主体施工进度，避免工期延长造成水土流失加剧。	监测意见	①供水管线工程区土地整治和砾石压盖不到位； ②调蓄水池工程区砾石压盖不到位。
监测照片 (拍摄于 2023年 第一季 度)

主体工程区部分裸露区域未能及时进行防尘网覆盖处理		对供水管线工程区土地整治和砾石压盖不到位的地方进行整改
	主体工程区部分裸露区域未能及时进行防尘网覆盖处理。		对调蓄水池工程区砾石压盖不到位的地方进行整改

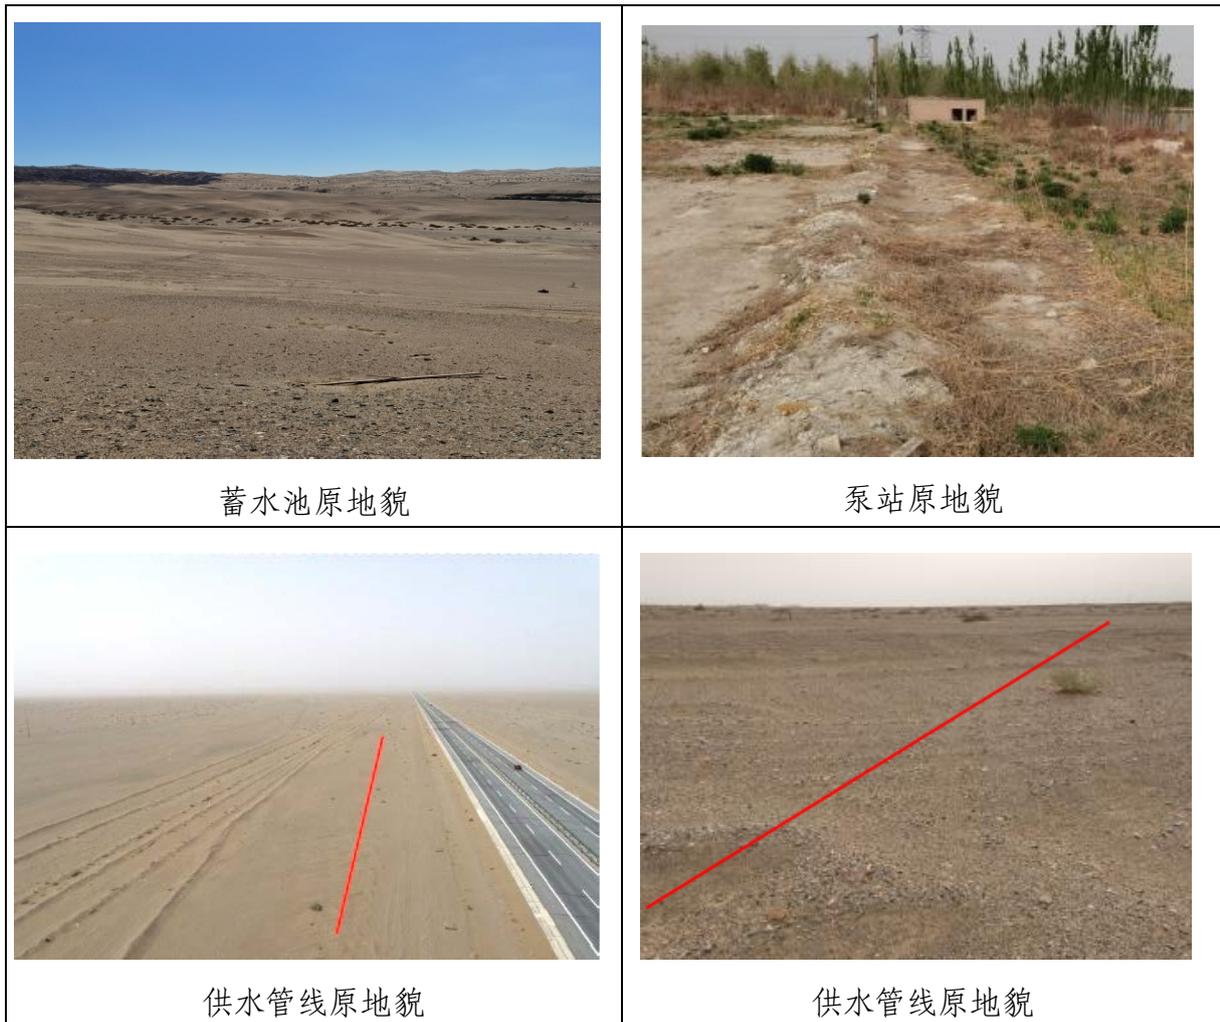
监测准备期调查项目区现状

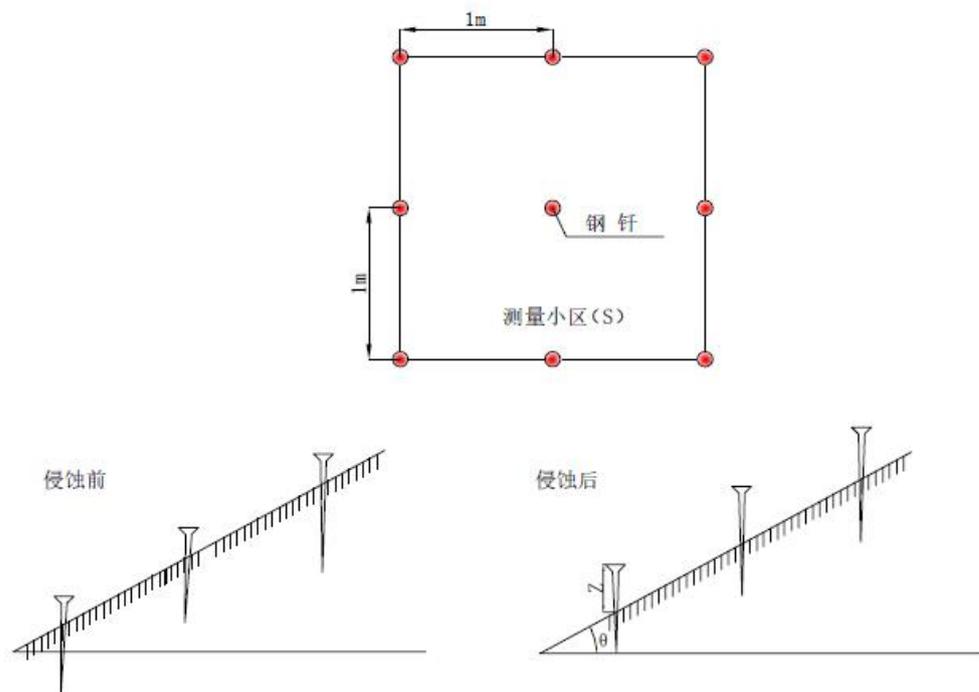
图 2-1 测钎法监测水土流失示意图

地面监测所采用的途径包括常规小区观测、典型样地调查和控制站观测等。根据本项目规模及特点，确定监测方法以钢钎监测为主，参照标准为《水土保持监测设施通用技术条件》（SL342—2006），即将直径 0.30—1cm，长 30—100cm，最小刻度为 mm 的测钎相距 1m、左中右纵横各 3 排（9 根）沿坡面垂直方向打入坡面，钉帽与坡面齐平，并在钉帽上涂上红漆，编号登记入册。每个监测小区配备雨量筒一套。坡面面积较大时，为提高精度，钢钎密度可加大。钢钎布置如图 2-1。

每月观测钉帽出露地面高度，据此计算土壤侵蚀深度和土壤侵蚀量。计算公式采用：

$$A=ZS/1000\cos\theta$$
